# Maritimes Reizklima auf 333 m Länge

Bad Dürkheim baut niedergebrannten Gradierbau wieder auf und erinnert damit auch an die traditionelle Salzgewinnung

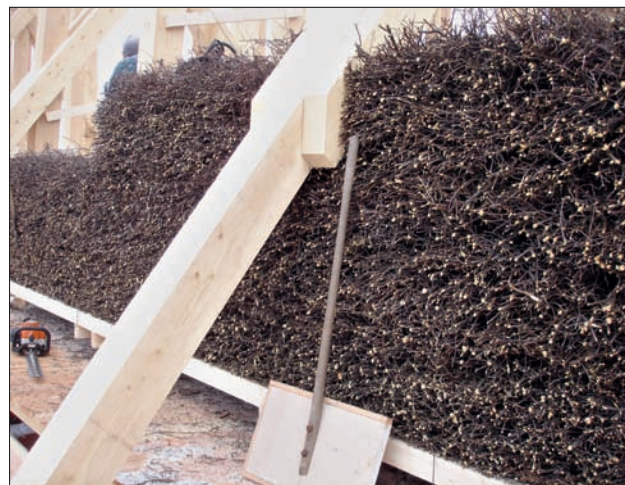
Einbau von Schwarzdorn-Reisig in das Gradierwerk, über die später die Sole verrieselt wird.

In beiden Fällen der Brandstiftung lag das Problem bei den trockenen Zweigen der Dorngradierung. Diese wurden nämlich nur teilweise berieselt, und dies auch nur zeitweilig. In der Zwischenzeit trocknete das Reisig am Rand der „Schwarzdornmauer“ aus und wurde an diesen Stellen leicht entzündlich wie Zunder. So ist es nicht verwunderlich, dass der Brandschutz bei dem 2010 errichteten Gradierbau ein viel diskutiertes Thema war. Mehrere Maßnahmen sollen das Bauwerk nun vor Bränden schützen bzw. die Ausbreitung eines entstandenen Brandes weitgehend verhindern. Die wichtigste Brandschutzmaßnahme besteht darin, das Reisig künftig lückenlos und ganzjährig zu berieseln, damit es nicht mehr austrocknet und entsprechend schwerer entflammbar ist.

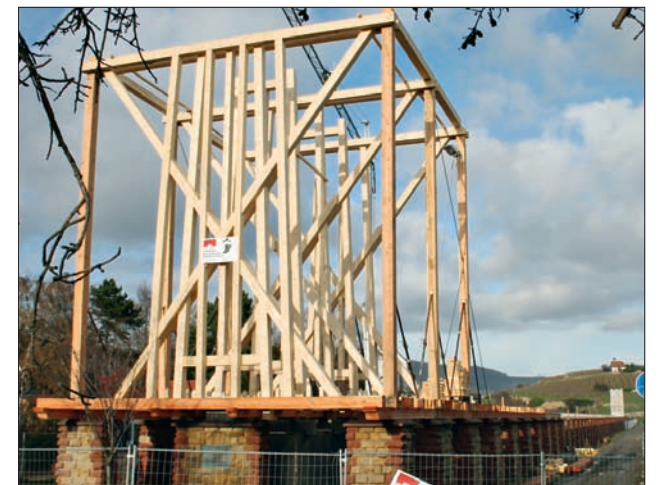
Die ersten drei von 73 Hauptgebänden aus Fichte und Lärche sind aufgestellt.

In seiner Längsachse gliedert sich der Gradierbau in 79 Achsen, d.h. 79 Hauptgebände, die im Abstand von 4,235 m zueinander stehen und damit eine Länge von etwa 333 m ergeben. Die Einzelgebände sind als Fachwerkkonstruktion mit Bolzen, Stabdübeln und Schrauben in Edelstahl ausgeführt.

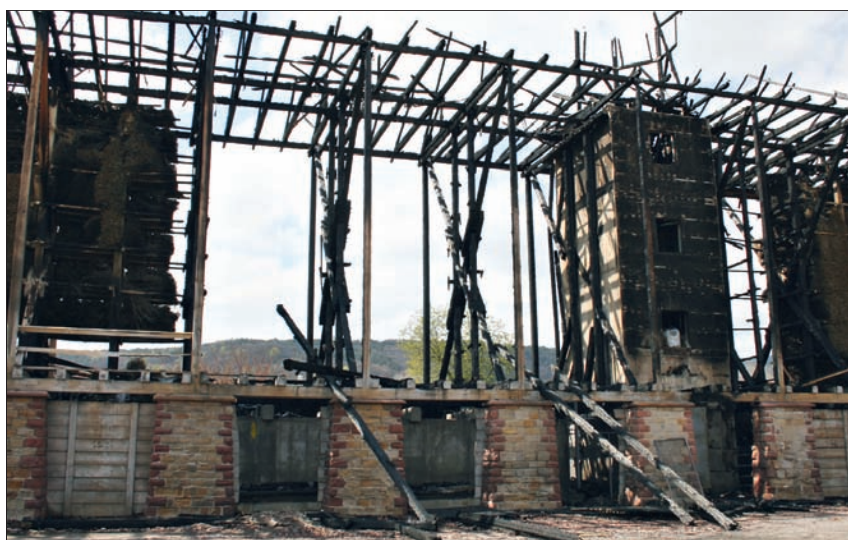
Die stärkeren Hölzer der Hauptkonstruktion und die Steinsockel widerstanden dem Feuer, das Dach jedoch brannte vollständig ab.

re, bis zwei jüngere Männer den Bau wohl aus reinem Frust erneut in Brand steckten. Auch dieses Mal konnte die Feuerwehr trotz eines Großeinsatzes nur verhindern, dass sich der Brand nicht auf umgebende Häuser ausweitete – der Bau selbst ließ sich nicht retten und brannte bis auf wenige starke Hölzer der Hauptkonstruktion und die Steinfundamente nieder.

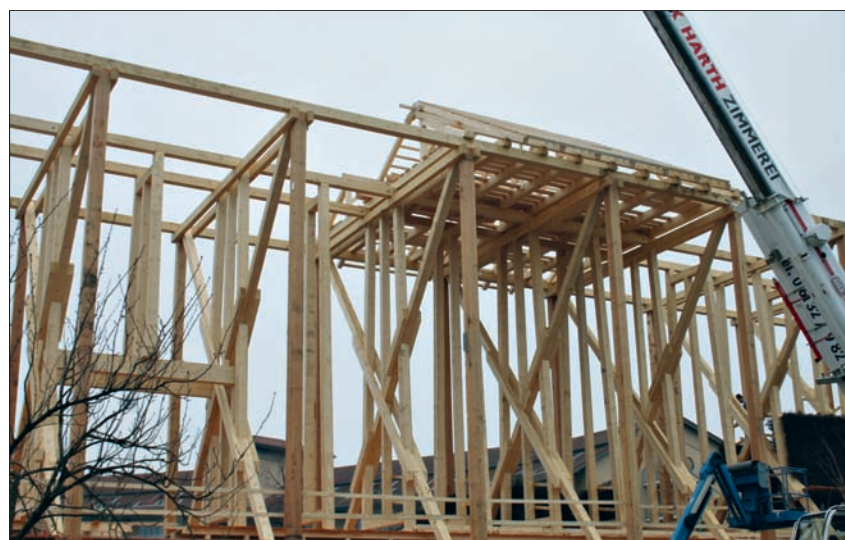
Alle Gebinde werden auf der Baustelle zusammengefügt und mit dem Autokran aufgerichtet.

Die ausführende Zimmerei, Firma Felix Harth aus Ingelheim, die auch den gesamten Abbund ausführte, montierte die Gebinde einzeln auf dem Boden, um sie dann mit dem Autokran an die entsprechende Position zu setzen. Jedes der Hauptgebände ist 9,30 m hoch und hat ein Gewicht von 3 bis 4 t. Auch auf dieser Baustelle setzte der kalte letzte Winter den Zimmerleuten zu, die jedoch den gesetzten Termin für die Fertigstellung der Hauptkonstruktion Ende Mai halten konnten.

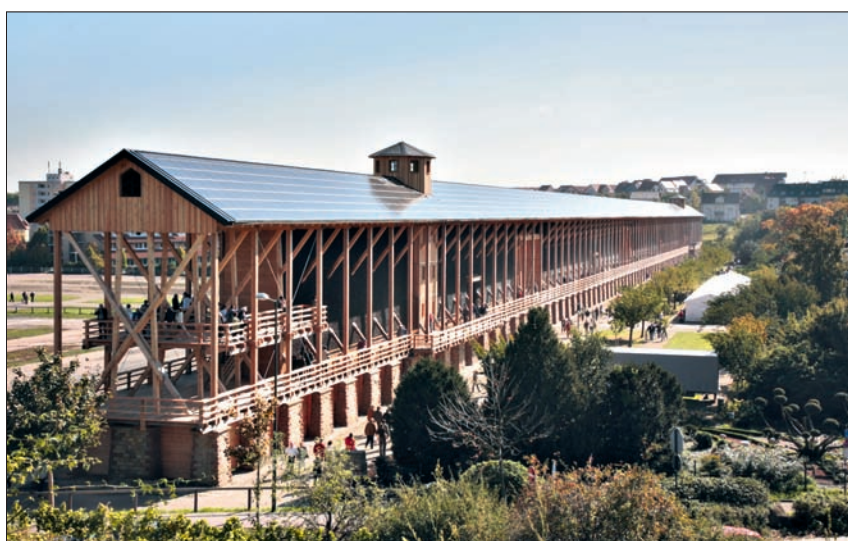
Gradierbau mit Fotovoltaikelementen als Dacheindeckung und einer integrierten Sonnenterrasse  
Fotos: Stadt Bad Dürkheim (4), Zimmerei Harth (1)

eingeweiht werden. Die Baukosten beliefen sich auf etwa 5,5 Mio. Euro, hinzu kommen noch etwa eine weitere Mio. Euro für die Photovoltaikanlage, sozusagen der krönende Abschluss der Holzbaukonstruktion. Diese Anlage auf der vollen Länge (333 m) des Daches verbindet in den Augen der Stadt Tradition mit Moderne; sie soll mit einer Fläche von 4000 m<sup>2</sup> pro Jahr etwa 250 000 kWh Strom liefern, also den Strombedarf von etwa 70 Familien decken. Auch in architektonischer Hinsicht unterscheidet sich der neue Gradierbau von seinen Vorgängern: so entstand am nördlichen Ende eine Sonnenterrasse mit einer Aussichtsplattform in 7 m Höhe. Zudem wurden zwei 12 m breite Portale in das Bauwerk eingelassen, die Durchblicke auf die gegenüberliegende Seite zulassen und damit die Riegelwirkung des 333 m langen Gebäudes durchbrechen.
